FICHE

4

La renaturation de la Souffel

REMÉANDRAGE DE LA SOUFFEL À MUNDOLSHEIM

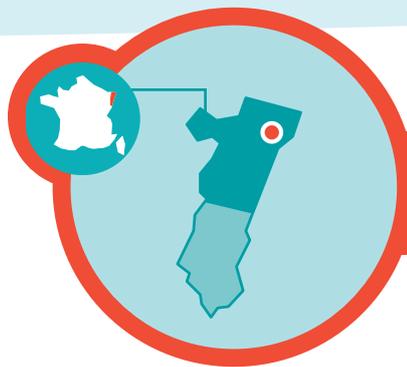
FIGURE 146

SITUATION GÉOGRAPHIQUE :

BASSIN: RHIN-MEUSE
RÉGION: ALSACE
DÉPARTEMENT: BAS-RHIN
COMMUNE: MUNDOLSHEIM ET REICHSTETT

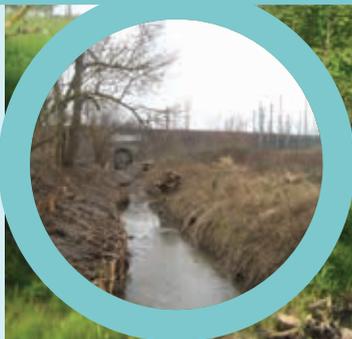
Installation d'un peigne pour :

- Stabiliser la berge érodée afin de protéger un collecteur d'assainissement ;
- Resserrer le lit mineur afin de diversifier les habitats aquatiques et de lutter contre l'envasement dû aux travaux de rectifications.

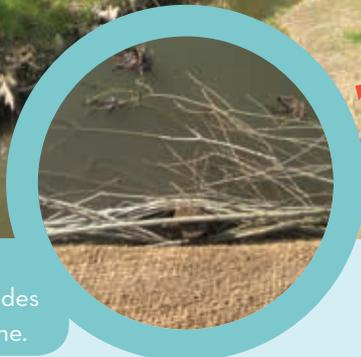
Tressage de saule en pied de berge afin d'éviter toute érosion suite au resserrement des écoulements dû à la mise en œuvre du peigne.

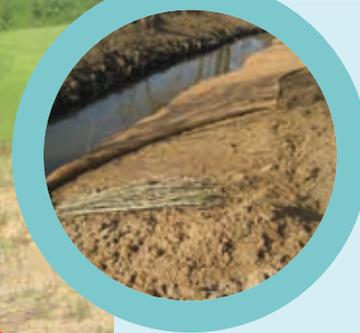
FIGURE 147

Retalutage des berges en pente douce

Lit de couches de branches de saules vivantes avec ramilles pour reconstituer une saulaie le long de la Souffel et pour stabiliser le pied de berge.

Treillis coco pour fixer les branches de saules le long de la Souffel et pour stabiliser le pied de berge.

L'aménagement des berges en pente douce et la création d'une zone de divagation ont favorisé le bon fonctionnement de la rivière en évitant l'envasement en période de sécheresse et en augmentant les capacités de stockage en période de crues.

- épis en pieux jointifs ancrés sur les deux berges pour concentrer les écoulements au centre du lit mineur ;
- peigne stabilisant la berge en rive droite où un début d'érosion a été constaté.

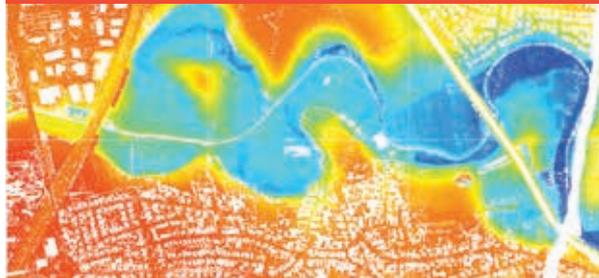
FIGURE 148

CARTE REPRÉSENTANT L'ANCIEN LIT DE LA SOUFFEL (OBTENU À PARTIR D'UNE CAMPAGNE DE MESURES DE MNT¹ PAR LASER AÉROPORTÉ). LES ZONES BASSES APPARAISSENT EN BLEU ET LES ZONES HAUTES EN ORANGE ET ROUGE.

Le cours d'eau a été remis dans son ancien lit sur 550 ml. Cela a permis de reconnecter le lit mineur au lit majeur et de redonner une fonctionnalité au cours d'eau. Le lit actuel de la Souffel n'a pas pu être fermé à cause de la présence de déversoir d'orage. Il a été transformé en bras mort afin créer de nouveaux habitats.

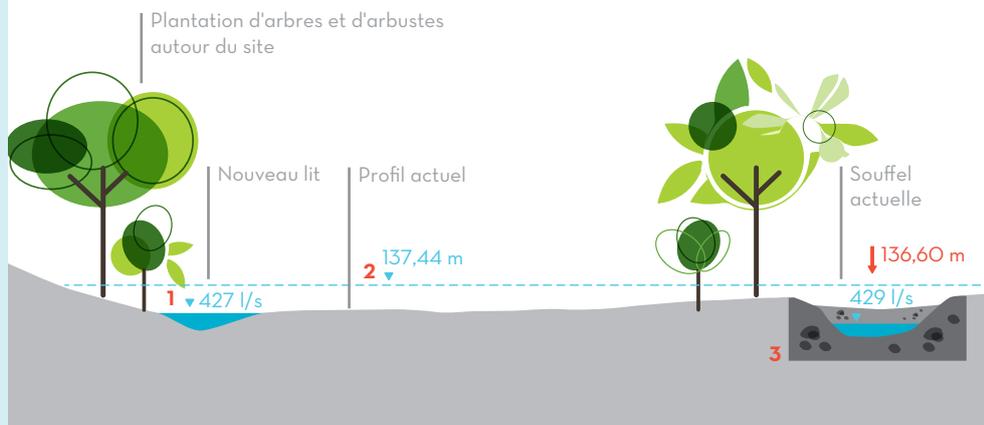
FIGURE 149

PROFIL EN TRAVERS

NIVEAU D'EAU POUR UNE CRUE CENTENNALE 1

selon la cartographie des zones inondables de la vallée de la basse Souffel en crue centennale

PROFIL DU NOUVEAU LIT DE LA SOUFFEL 2

variable et volontairement réduit afin de favoriser les débordements et de laisser la Souffel recréer son lit

CRÉATION D'UN MERLON EN ENROCHEMENT ET GÉOTEXTILE SYNTHÉTIQUE 3

pour favoriser les écoulements dans le nouveau lit crée tout en permettant un écoulement pour des événements de crues importants dans l'ancien lit

Le nouveau lit a été réduit au maximum (dimensionnement pour le débit d'étiage) pour concentrer les écoulements et limiter son envasement. Sur les 550 m de cours d'eau renaturés, il n'y a pratiquement pas eu de stabilisation de berges pour permettre au cours d'eau de divaguer naturellement dans l'emprise disponible. Seules les zones considérées comme sensibles à l'érosion ont été végétalisées. Afin de forcer les écoulements en basses et moyennes eaux vers le nouveau lit sans avoir d'incidence en crue, un seuil de surverse a été réalisé pour faire transiter une partie des débits de crue dans l'ancien lit.

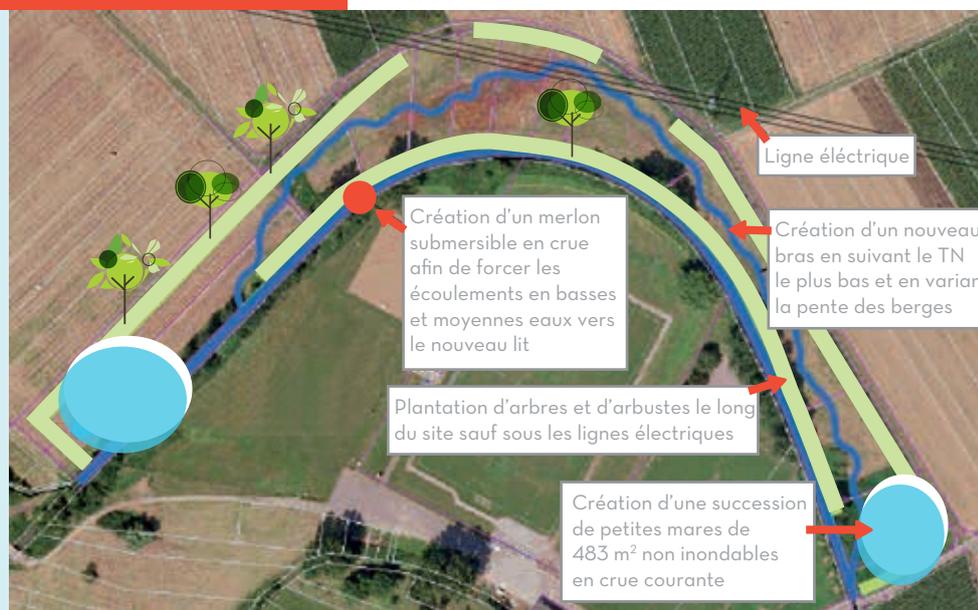
FIGURE 150

LE NOUVEAU LIT DE LA SOUFFEL

Des mares déconnectées du cours d'eau et devant être alimentées par la nappe d'accompagnement ont été aménagées afin de faciliter la réinstallation d'espèces (batraciens, libellules, insectes) et de favoriser la venue d'oiseaux migrateurs. Ces mares ont été placées sur les hauteurs pour éviter que la Souffel déborde dedans et les comble. Elles fournissent également une possibilité de stockage supplémentaire en période de hautes eaux. Des arbres et des arbustes ont été plantés le long du site pour aménager des zones de bosquet et créer des zones de refuges, à l'abri des promeneurs.

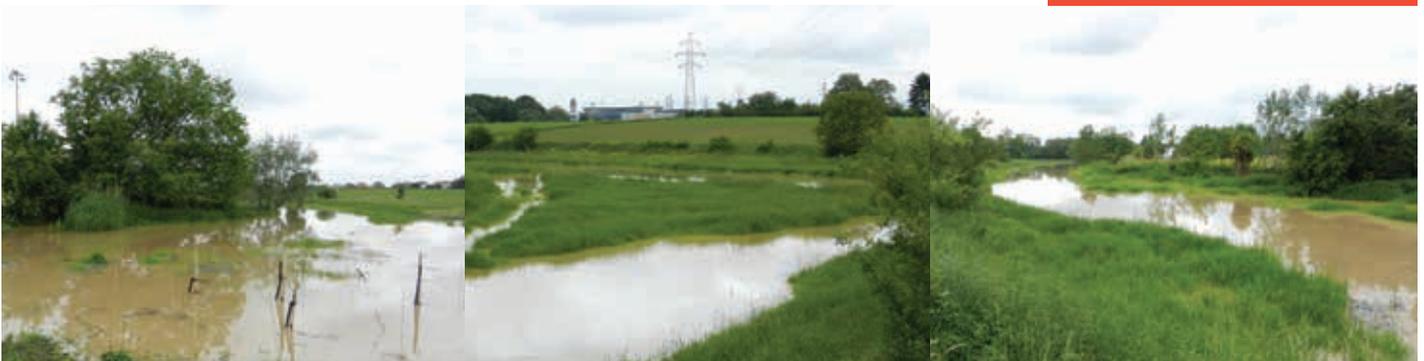
FIGURE 151

PREMIÈRE CRUE (MAI 2012)

Lors de la première crue en mai 2012, l'ensemble de la zone renaturée a servi de zone tampon. Un dépôt de sédiment de quelques centimètres a été observé sur les parties basses mais le lit ne s'est pas ensablé et les berges n'ont pas bougé. Le lit s'est légèrement creusé à l'endroit où une érosion de berges était prévue. Un débordement a eu lieu dans la première mare malgré sa position haute.

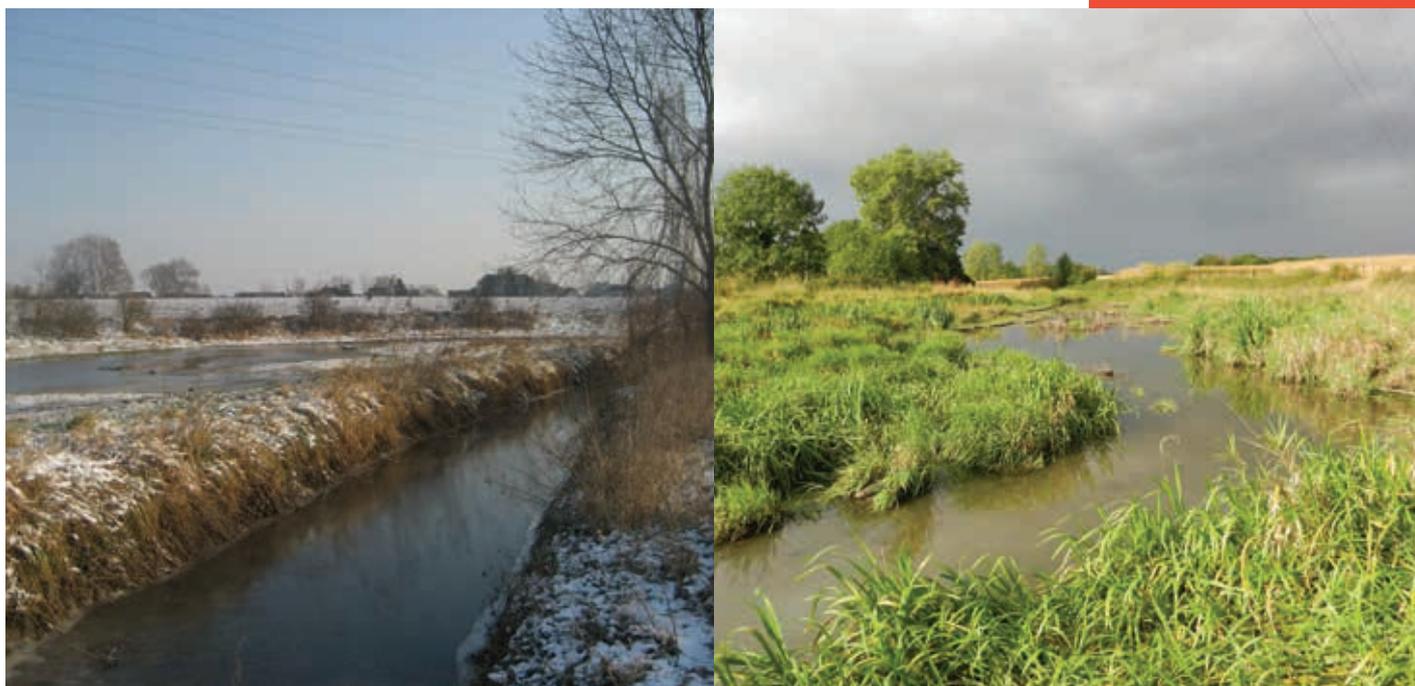
FIGURE 152

RÉSULTAT DES TRAVAUX

Le lit sur Reichstett a été restauré en décembre 2011, les mares et les plantations en mars 2012. La végétation a repris au printemps et la reconstitution du biotope s'est faite aussitôt, grâce entre autres au fait que les engins pour évacuer la terre avaient une portance au sol très faible. La ripisylve s'est reconstituée naturellement à l'aval, par enracinement de boutures naturelles de saules fragiles, restaurant ainsi un corridor écologique.

Le cours d'eau divague librement en reméandrant dans son lit majeur. Il s'étale au fur et à mesure, créant des zones de faibles profondeurs, pouvant attirer canards et limicoles. Dès la première année, la grenouille rousse a pondu dans ces zones.
