Jussies

Test d'une méthode d'éradication de la jussie sur les étangs d'Acigné (Ille-et-Vilaine)

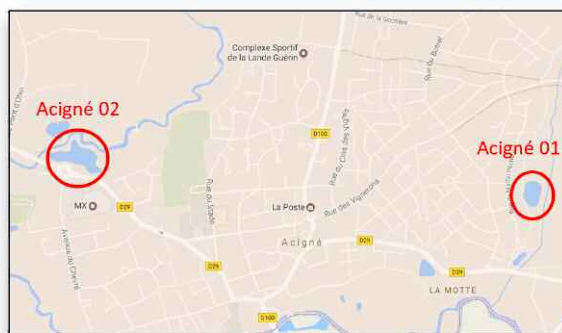
1 - Localisation des deux plans d'eau sur la commune d'Acigné.
2 - Vue aérienne du bassin tampon (Acigné 01).
3 - Vue aérienne de l'étang (Acigné 02).

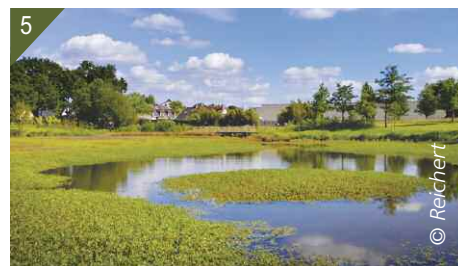
5 - Étang Acigné 02 avant intervention.

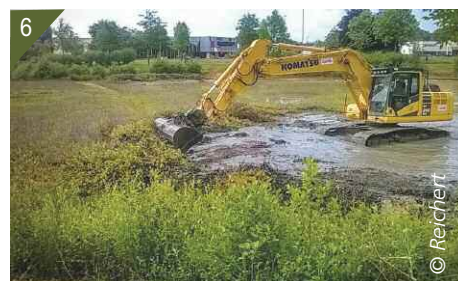
6 - Arrachage mécanique sur l'étang Acigné 02.

■ Un étrépage (raclage de la terre pour arracher la plante avec ses racines) de la jussie accessible a été réalisé en utilisant des pelles mécaniques, à partir des berges.

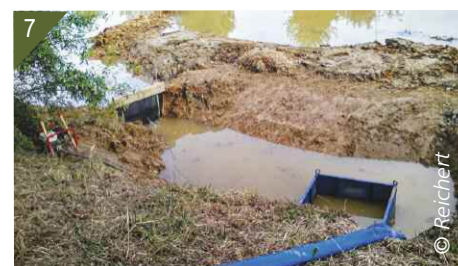
7 - Dispositif de filtration à la pompe sur l'étang Acigné 02.

- une finition par pompage avec un triple dispositif de filtrage en cascade : filtre à paille + filtre géotextile, fosse avec cage-grille + géotextile.

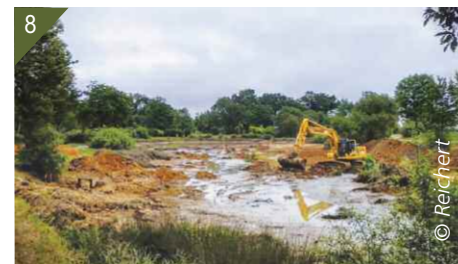
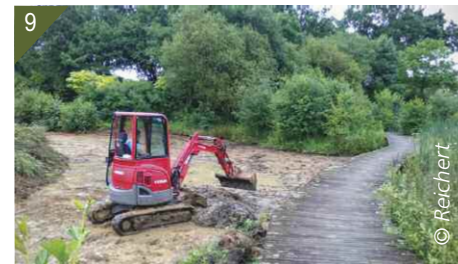
8, 9 - Curage sur l'étang Acigné 02.

■ Un décapage au bulldozer de la biomasse et des vases restantes a été effectué au centre de l'étang, sur une profondeur de 30 cm.

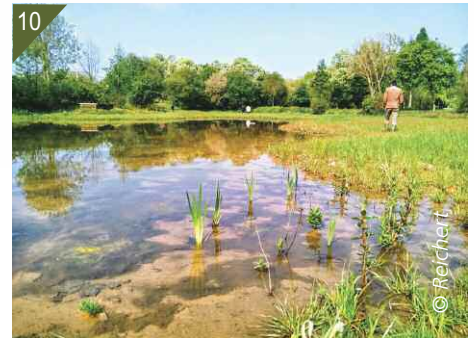
10 - Roselière sur l'étang Acigné 02 (après intervention).

- Autour des deux sites, une végétalisation a été effectuée par l'implantation d'une roselière, et un semis prairial a également été mis en place autour de l'étang d'Acigné 02. Sur ce dernier, la roselière présente au sud-est devait être conservée et un arrachage manuel de la jussie y était prévu, cependant sa colonisation était trop étendue et cet espace n'a finalement pas pu être conservé.

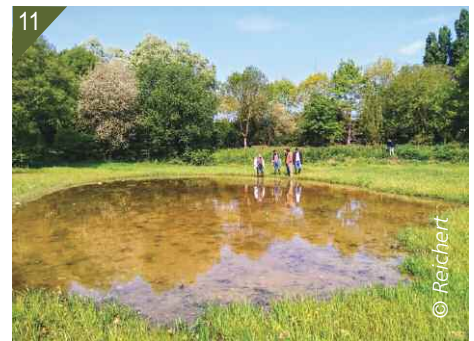
11 - Acigné 02 après végétalisation.

- Le plan d'eau d'Acigné 02 a quant à lui été comblé, sans que le niveau topographique initial soit réhaussé afin de conserver le caractère humide du site sans toutefois recréer un étang. Entre 50 et 70 cm de terre minérale puis 20 cm de terre végétale ont été utilisés pour le remblai.
