Le Lignon retrouvé

Identité du site

Syndicat Intercommunal d'Aménagement de la Loire et ses Affluents (SICALA) de Haute-Loire

Date de publication : Juillet 2019

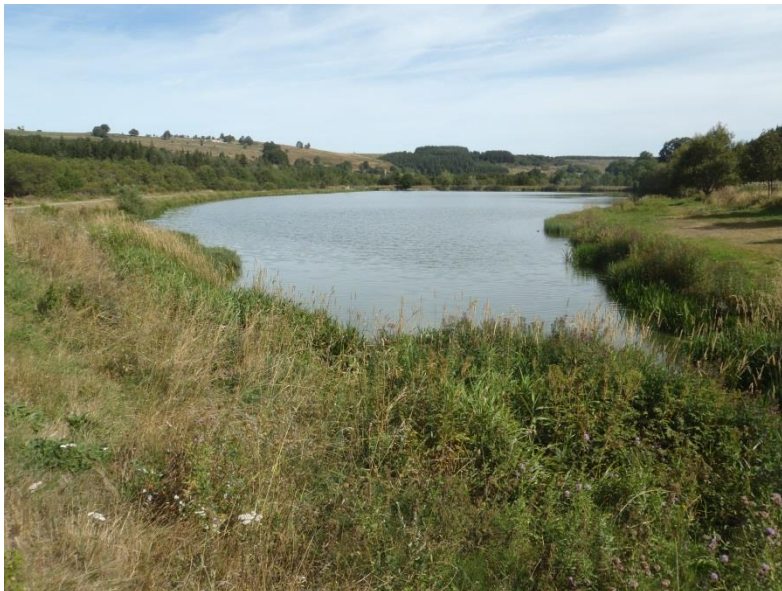
Plan d'eau de Fay-sur-Lignon construit à la place de la rivière Lignon, qui a été détournée (SICALA, 2010)

Un plan d'eau de 5,5 hectares a été créé en 1973 sur une ancienne zone humide barrant le Lignon du Velay (un cours d'eau salmonicole). Ce plan d'eau est situé en tête du bassin versant dans un contexte d'élevage extensif. Suite à une destruction par une crue centennale en 1980, le plan d'eau est reconstruit en 1983 sur 3,3 ha en détournant le Lignon de son tracé naturel grâce à la mise en place d'un ouvrage de dérivation alimentant le plan d'eau. Cette mise en dérivation du Lignon a entraîné un déséquilibre morphodynamique (incision, accentuation de certains fronts d'érosion), tandis que la présence du plan d'eau génère plusieurs perturbations sur les milieux (perte d'habitats naturels, impact sur la qualité et le réchauffement de l'eau, limitation du rôle de soutien d'étiage et d'expansion de crue, perturbation de la continuité écologique). Le plan d'eau avait, par ailleurs, un attrait et un usage limité, bien que ce soit le développement touristique local qui ait motivé initialement sa création. Pour réduire ces perturbations ainsi qu'un nouveau risque de rupture de la digue, un projet de réhabilitation du Lignon dans son lit historique a été étudié.

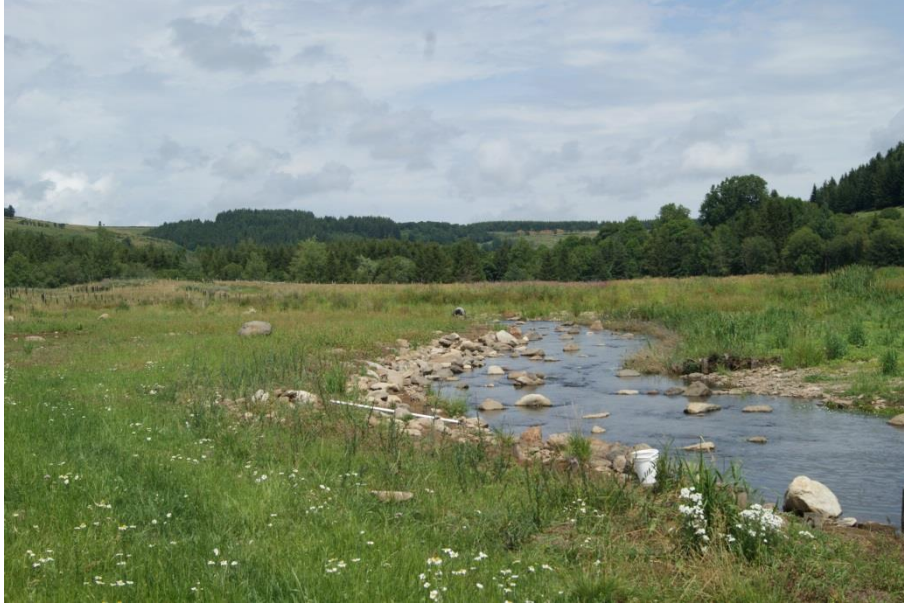
Lignon qui circule à nouveau dans son lit naturel à la place du plan d'eau qui a été supprimé (SICALA, 2018)

haut bassin versant du Lignon. Elle comprenait la suppression des digues, le remodelage de l'ensemble de la zone pour rediriger le Lignon vers son lit historique, le calage de certains points de passage du tracé et la suppression des obstacles à la circulation piscicole. Une attention particulière a été apportée afin de remobiliser au maximum les matériaux sur place. Pendant le chantier un suivi des conditions hydro-climatiques et des risques de ruissellement ou d'inondation était exigé pour réagir en cas d'événement pouvant impacter le Lignon, cependant le Lignon a continué à s'écouler dans son lit déplacé et est resté déconnecté du secteur d'intervention.

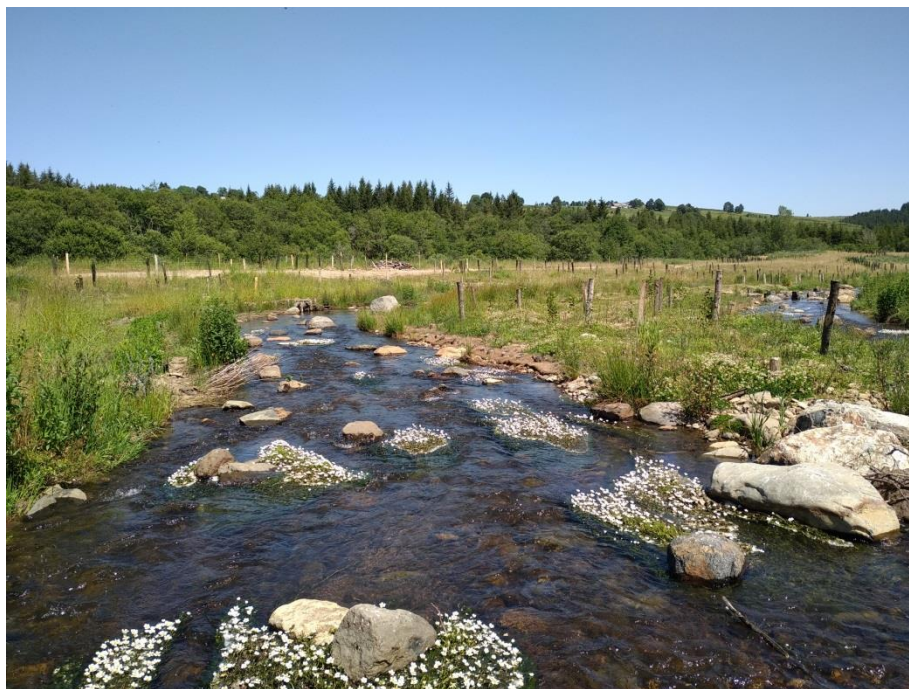
Lignon qui circule à nouveau dans son lit naturel à la place du plan d'eau qui a été supprimé (SICALA, 2018)

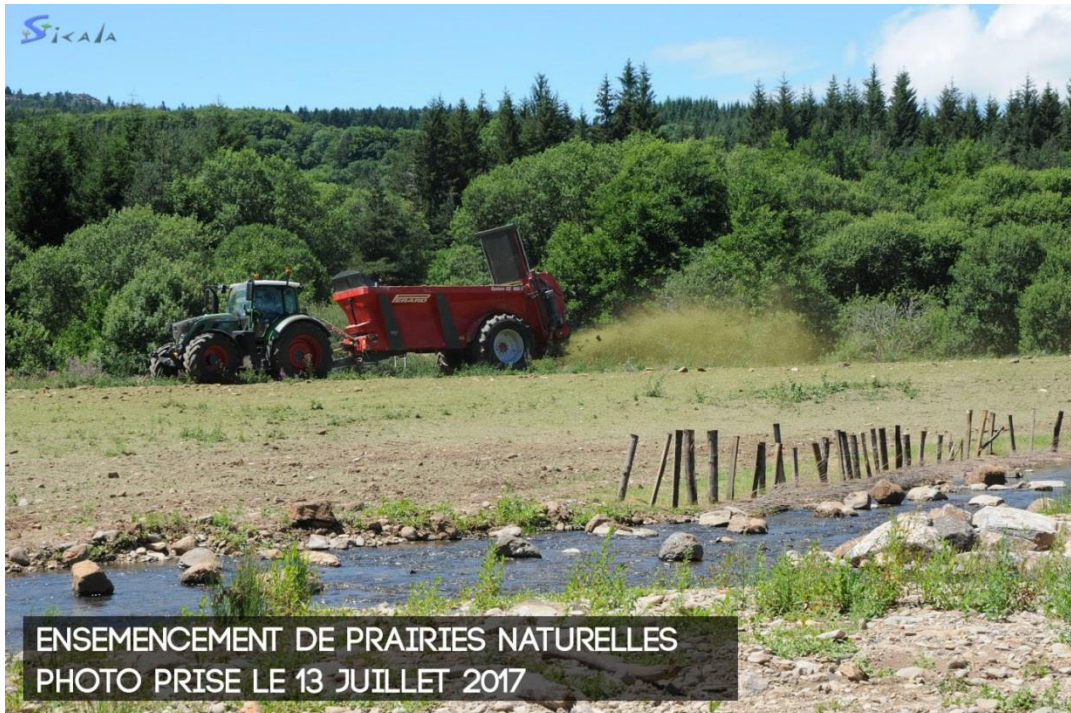
Phase 2 des travaux du projet Lignon retrouvé, ensèment à partir de foin vert issu de prairies à proximité du site (SICALA, 2017)

Suite au basculement du Lignon dans son nouveau tracé proche du cours historique, une seconde phase de travaux a suivi, inscrite dans un contrat Natura 2000. Elle comprenait la stabilisation des berges par des techniques de génie végétal, l'ensemencement d'une prairie naturelle et les plantations. Ces interventions utilisant des végétaux devaient se faire pour la plupart en dehors des périodes végétatives.

recolonisation du site par les différents cortèges (6 espèces de batraciens et 6 espèces de reptiles, 50 espèces insectes, 16 espèces d'oiseaux). Au niveau de la végétalisation du site, l'ensemencement expérimental à partir d'herbe de prairies naturelles proches, a permis un meilleur taux de recouvrement et une plus grande diversité que dans la parcelle non ensemencée (15 espèces végétales exprimées dès 2017 contre 5) garantissant ainsi la protection physique des sols et limitant l'implantation d'espèces rudérales. Toutefois, les suivis étant encore en cours, plus de résultats permettront d'avoir une meilleure vision de la globalité du projet.
