Amélioration des hydrosystèmes sur l'exploitation d'un lycée agricole

*Amélioration des hydrosystèmes
sur l'exploitation d'un lycée agricole*

Construction d'une passerelle sur la Fontsalade

**Double abreuvoir en
descente**

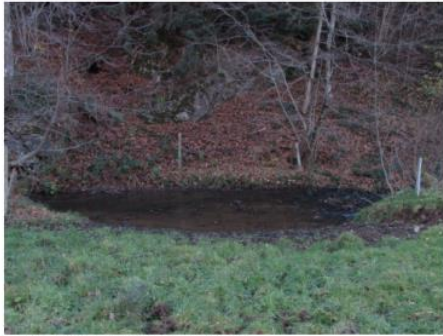
1 : Ancien abreuvoir piétiné par les bovins

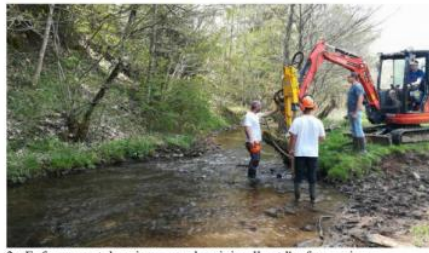
2 : Enfoncement des pieux avec la mini-pelle et l'enfonce-pieu

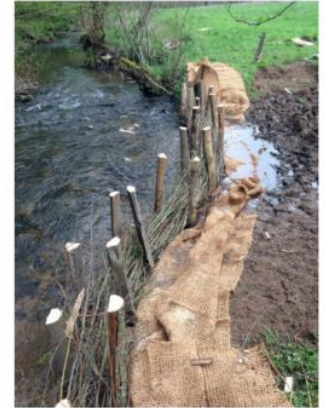
3 : Création d'un méandre, pose de la toile coco et pose des fascines de saules

Fascines de saules

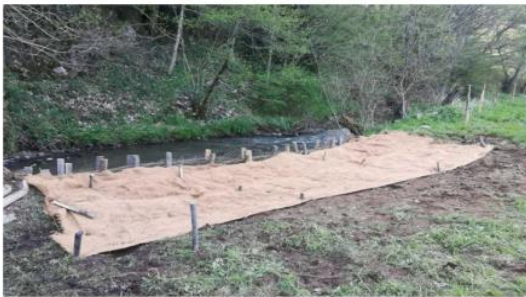
6 : Retaille des pieux et opération terminée !

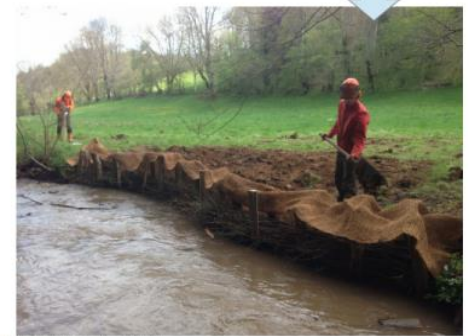
4 : Retalutage de la berge

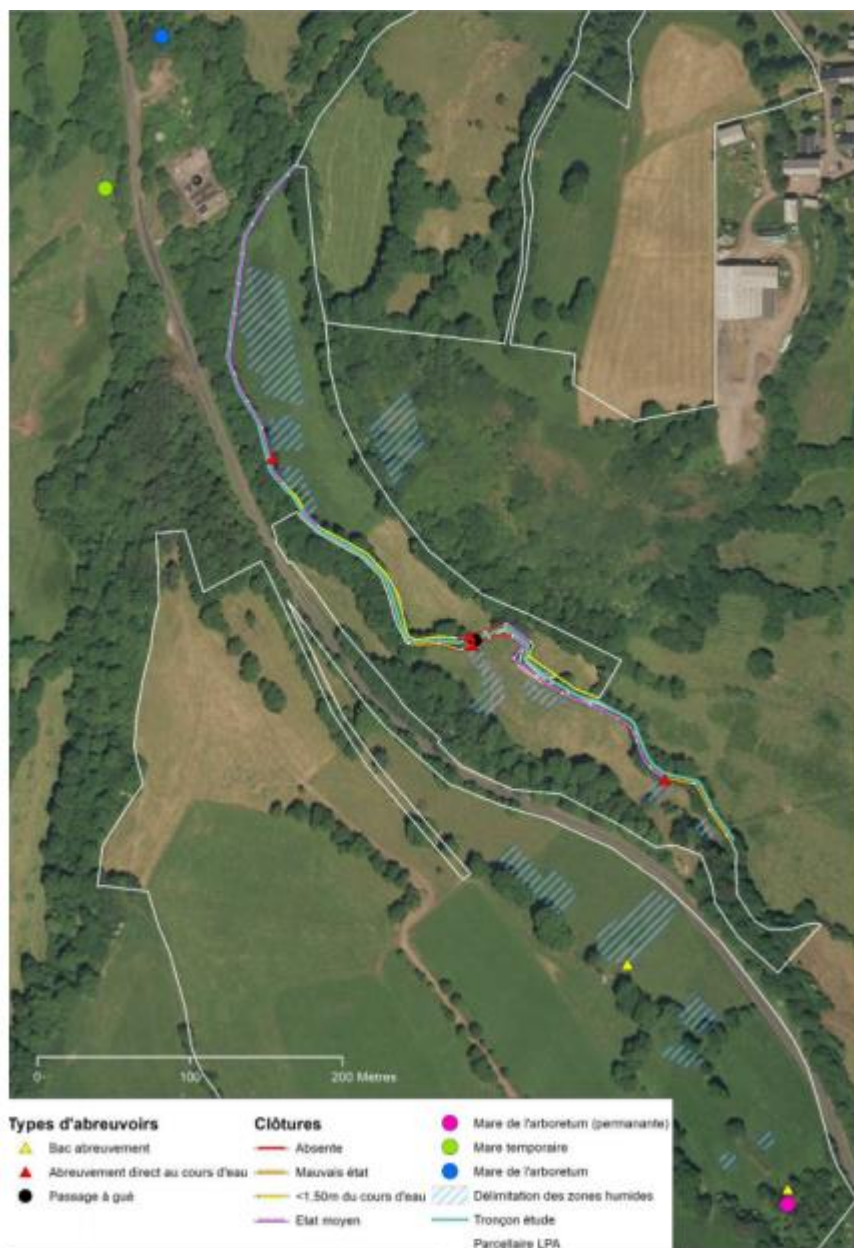
Carte du diagnostic avant travaux réalisée par les étudiants du BTS GPN
