Les aménagements ici présentés ont un objectif double : restaurer la continuité écologique et le transport sédimentaire et assurer la stabilité de l'ouvrage de génie civil existant. Le seuil existant a donc été arasé et abaissé et une réfection complète de la crête de seuil a été réalisée.

Arasement et abaissement du seuil existant et restauration de la continuité écologique et sédimentaire de l'Allier avec circulation sécurisée des canoës kayaks par aménagement d'un franchissement piscicole.

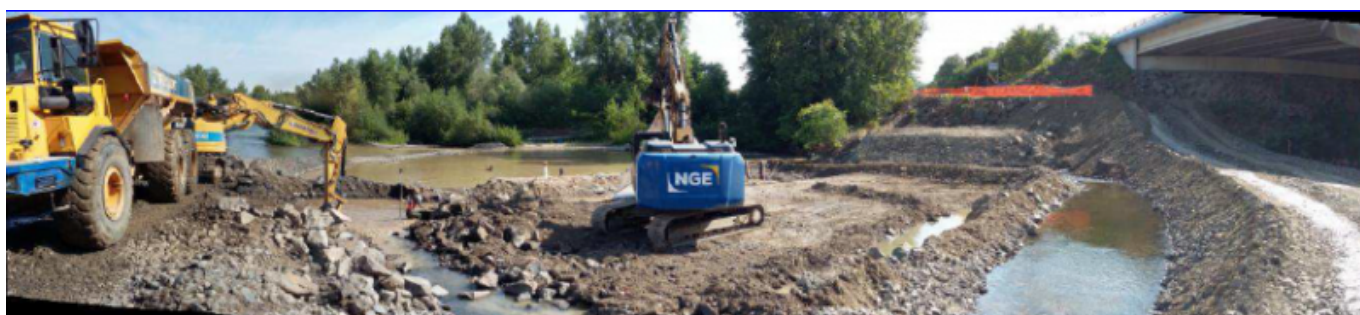
Mise en place de batardeaux pour travailler hors d'eau par création d'une rampe d'accès dans l'Allier. Batardeaux réalisés en matériaux graveleux pour une préfiltration des eaux (mise en suspension de fines avec l'intervention d'engins).

Consolidation de la rampe avec des enrochements et barrage filtrant pour limiter les matières en suspension (M.E.S.).
