Restauration de la continuité des rivières : des démarches exemplaires à mettre en lumière en France et en Europe

Retour sur la journée organisée par l'Agence française pour la biodiversité, le 9 novembre 2017, en Île-de-France avec le Syndicat intercommunal pour l'aménagement hydraulique de la vallée de l'Yvette et le Parc naturel régional de la Haute Vallée de Chevreuse, à l'occasion de l'assemblée générale du Centre européen pour la restauration des rivières, qui s'est tenue pour la première fois en France.

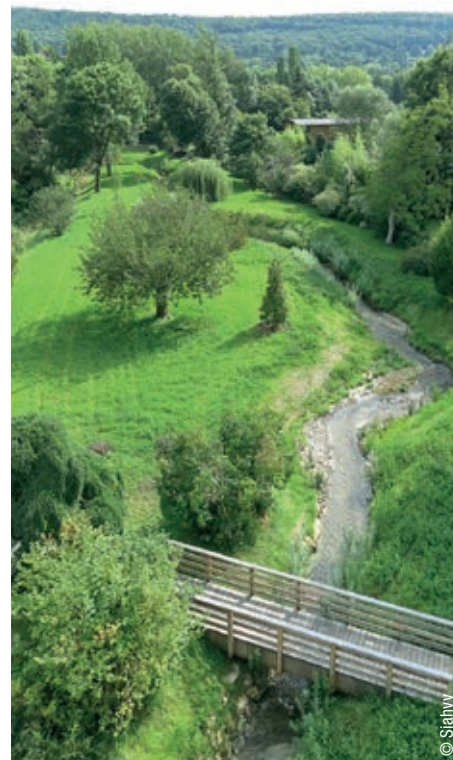
Vue du Moulin Gibeciaux à Gif-sur-Yvette après travaux sur la Mérantaise.

Ces opérations ayant été effectuées sur des parcelles privées, une concertation avec les propriétaires a dû être mise en place avant la validation du projet. La prise en compte des aspects patrimoniaux a ainsi été demandée comme sur les sites du Lavoir et du Moulin de Gibeciaux, ou encore sur le parc du CNRS. « Les propriétaires des sites restaurés ont par ailleurs fait preuve d'une réelle solidarité amont-aval afin de protéger des inondations les habitations en aval », a précisé Jérôme Rozanski, ajoutant que « la lutte contre les inondations restait l'objectif premier de ce projet ». Avec notamment

la réhabilitation du déversoir, le cours d'eau peut désormais absorber une crue cinquantennale et un débit de 8 m³/s, et surtout ces aménagements ont déjà prouvé leur efficacité lors des crues de juin 2016. Concernant la restauration de la continuité écologique, les travaux ont permis de la rétablir sur près de 4 kilomètres, mais des obstacles totalement infranchissables existent encore en amont, notamment un au moulin d'Ors.

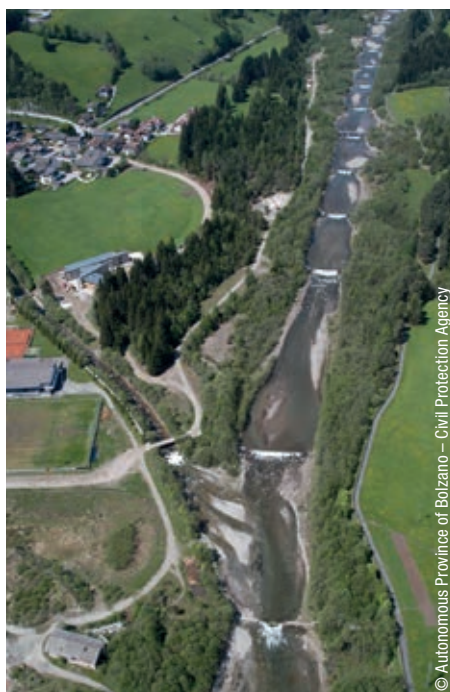
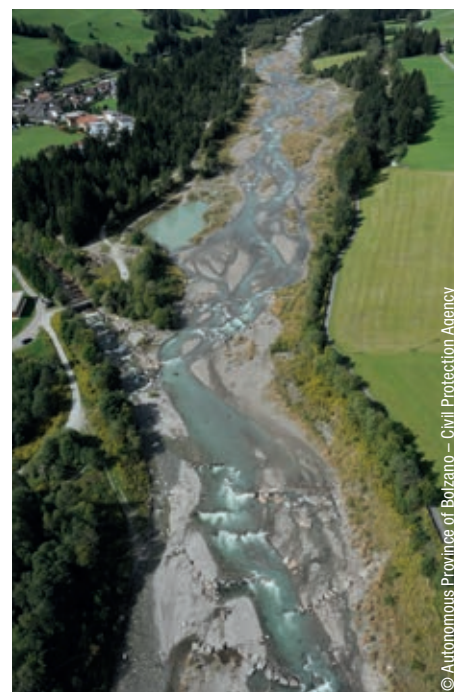
Rivière Mareta, Province de Bolzano, à Stanghe, Italie. À gauche, avant travaux de restauration en 2005. À droite, après suppression de seuils en 2010.

enjeu fort car l'érosion occasionne désormais des pertes financières. En quarante ans, l'Italie a ainsi perdu 14,5 km² de plages », a précisé Giancarlo Gusmaroli du centre national italien (Cirf). Sur le fleuve Noce, 18 barrières sur 25 ont été abaissées entre 2001 et 2006, permettant au cours d'eau de retrouver sa fonction écologique et à la plage d'avancer à nouveau sur la mer à Tortora (Calabre). Autre exemple de restauration, la rivière Mareta au nord de l'Italie qui a connu de nombreux aménagements et une grande extraction de sédiments pour la construction d'une autoroute dans les années 1970. Une incision et un rétrécissement importants du lit de la rivière ont fait peu à peu disparaître les zones de rétention des eaux, exposant le bassin de Vipiteno à des inondations plus intenses. Trente ans plus tard, des actions de restauration ont été réalisées pour agrandir et recréer le lit de la rivière. 16 seuils ont également été détruits sur un linéaire de 2 km, afin d'assurer une continuité longitudinale sur la Mareta.

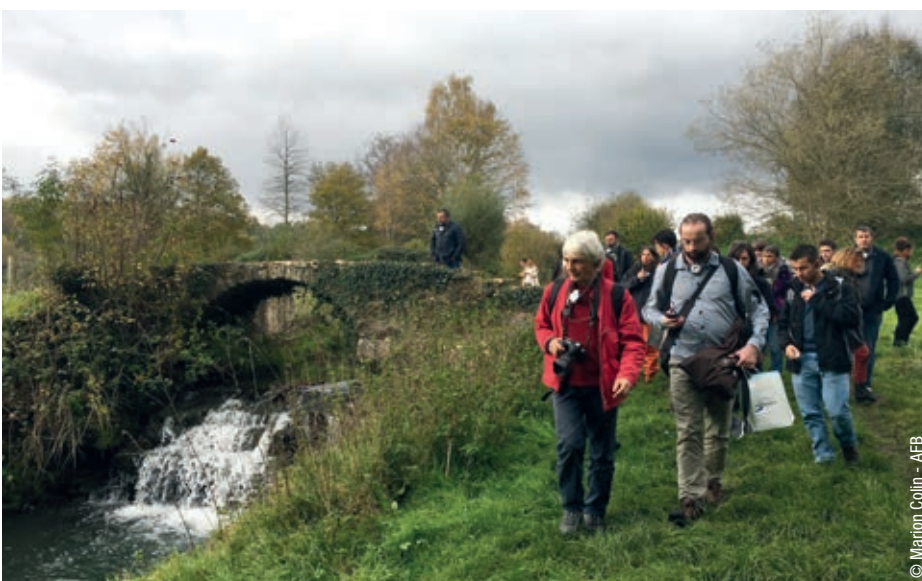
Obstacle transversal à Moulin d'Ors sur la Mérantaise, le 9 novembre 2017.

L'obstacle du moulin d'Ors ne devrait toutefois pas perdurer. Ce dernier est en effet une des cibles prioritaires du programme de restauration de la continuité écologique des rivières mené par le PNR HCV. Des inventaires des poissons, des frayères et des obstacles réalisés en collaboration avec Irstea depuis 2008

ont ainsi révélé que le moulin d'Ors et sa bâtisse constituent ainsi une limite amont de colonisation des truites, alors qu'au-delà, des habitats favorables au développement de cette espèce existent. Mais l'effacement de cet ouvrage et la restauration du cours d'eau ne sont pas si aisés à entreprendre. « Comme ce moulin accueille encore des visiteurs, l'enjeu de la préservation du patrimoine bâti est également important. Il faut réussir à concilier ces deux approches », a expliqué Virginie Pastor, responsable de la cellule rivières au PNR HCV. D'autant plus que « le seuil d'1,50 mètre présent est essentiel pour le maintien de la chaussée et du pont ». Déposé à la Direction départementale des territoires (DDT), le projet de restauration proposé consiste ainsi à conserver l'ancien bief et à créer une rivière de contournement pour assurer le franchissement du seuil. Si le projet est validé, les travaux pourraient commencer dès 2020. ■
