## **Renaturation volontaire d'un espace orphelin par un acteur privé : le cas de la sablière du Vliet Houck remise en état par la SCI du Lac**

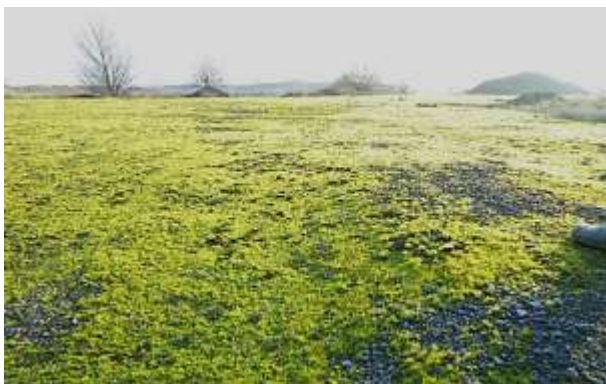
1 - Les laitiers compactés forment une croûte dure couverte de mousses, Orpin et Saxifrage tridactyle (photo G.Lemoine)

- des végétations très rases se développant sur les scories compactées et ayant pris dans leur masse. La végétation présente correspond à des pelouses xériques à mousses, orpin (*Sedum acre*) et Saxifrage tridactyle (*Saxifraga tridactylites*). (photo 1)

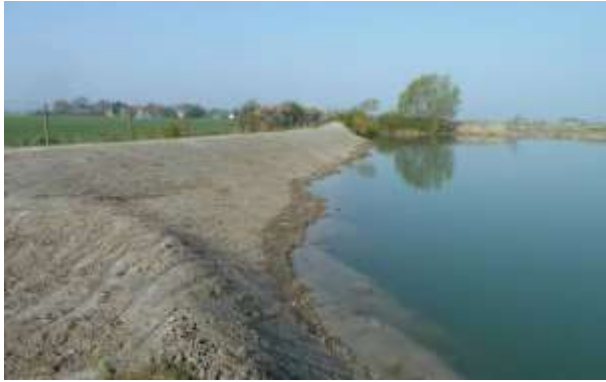
3 - La quasi-totalité des berges fut retravaillée pour créer des pentes douces (photo G.Lemoine)

- à restaurer le linéaire des berges des plans d'eau de la carrière (création de larges berges en pentes douces pour favoriser les roselières et vasières) (photos 3 à 6)
- à créer une falaise pour les Hirondelles de rivage (photo 7),
- à créer une dépression humide intra-dunaire en lieu est place d'un ancien remblai (photo 8),

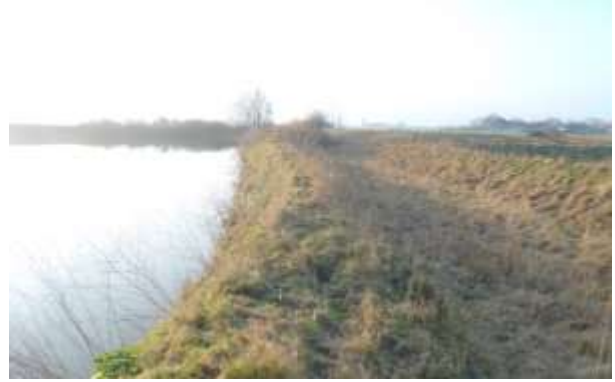
4 - Etat initial de la berge ouest du grand étang (photo G.Lemoine)

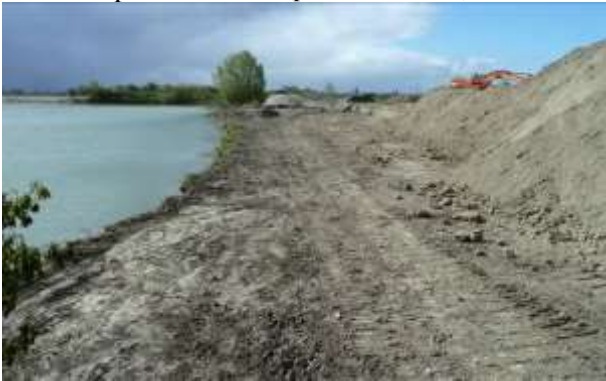
5 - Evacuation des remblais sur la berge ouest du grand étang (photo G.Lemoine)

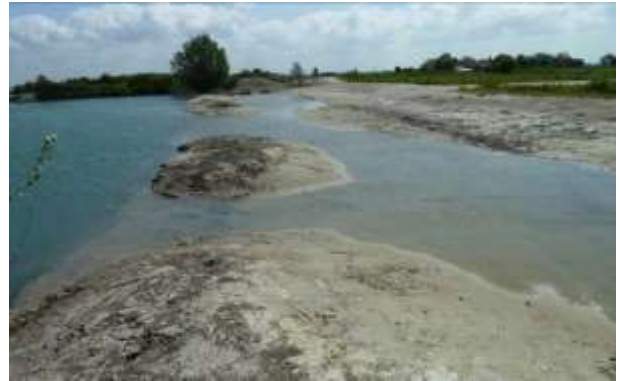
6 - Etat final (vasières) sur la berge ouest du grand étang (photo G.Lemoine)

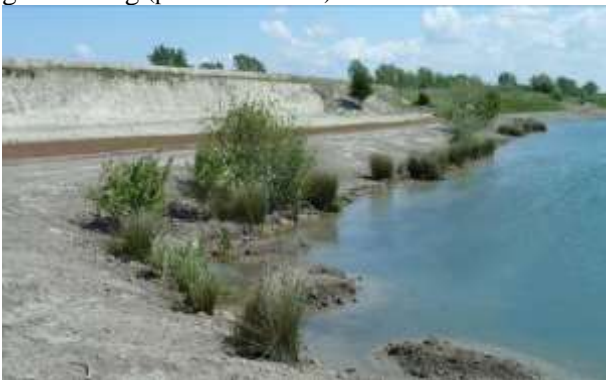
7 - Falaise à Hirondelle de rivages créée et berges retravaillées (photo G.Lemoine)

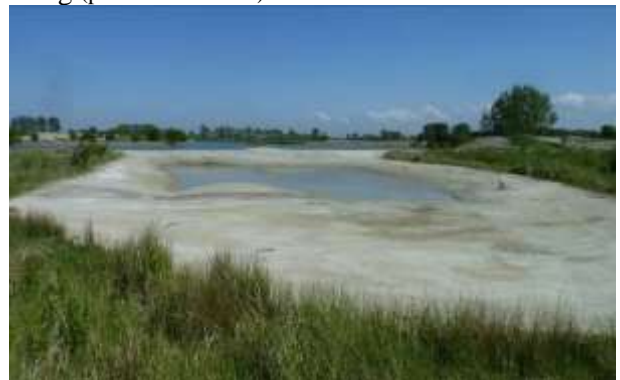
8 - Dépression dunaire créée dans le sable (photo G.Lemoine)

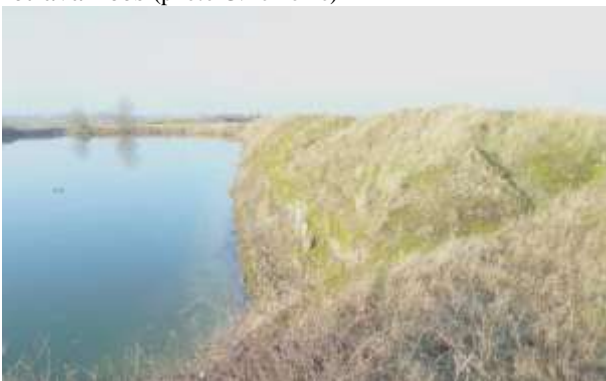
9 - État initial de la berge nord du petit étang (remblais de laitier) (photo G.Lemoine)

- à dégager tous les gravats présents le long des berges d'un étang et au sein des vastes espaces de pelouses à mousses, Sédum âcre et Saxifrage tridactyle, pour les rendre attractifs aux oiseaux des espaces ouverts (Petit gravelot, vanneau, traquet...) (photos 9 et 10),
- à recouvrir de limons sableux toutes les zones de dépôts de déchets inertes (béton...),
- à réutiliser les stocks de ballasts concassés pour faire deux « plages de galets » et conforter avec l'un d'eux la berge d'un étang qui s'érodait (photo 11),

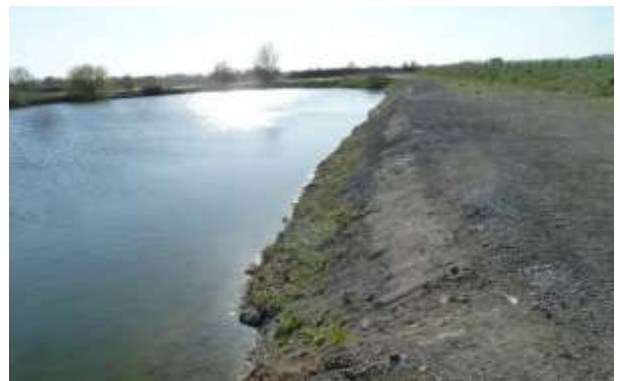
10 - Berge nord du petit étang après travaux d'évacuation du remblai (photo G.Lemoine)

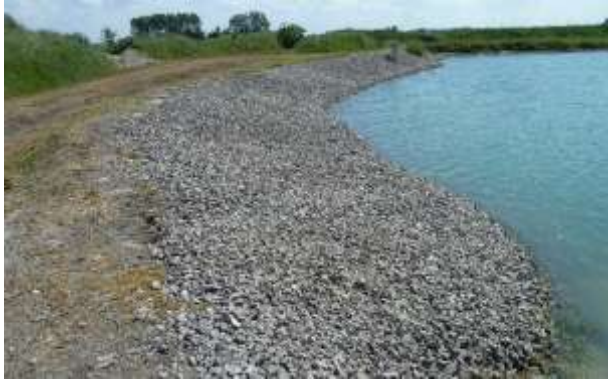
11 - Création d'une plage de galets (diversification des habitats et défense de berge) (photo G.Lemoine)

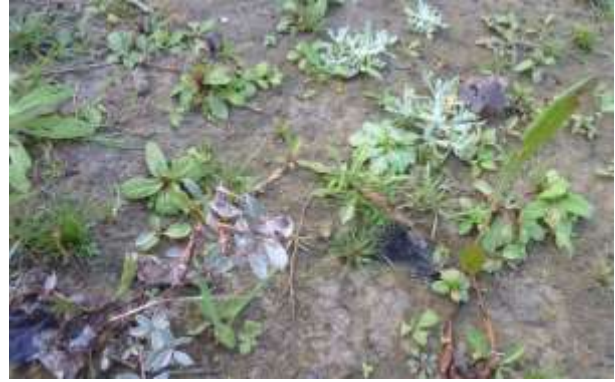
12 - Végétation présente sur les milieux créés (sables humides) (photo G.Lemoine)

Un premier suivi (octobre 2016) a montré l'extension des populations de Gnaphale jaunâtre et Samole de Valérand sur les nouvelles plages de sable humide créées, ainsi que l'installation du Saule des dunes (photo 12), et d'une patience (groupe des *Rumex maritimus/palustris*).
